今年の9月11日、宮古島は猛烈な台風14号に襲われました。中心気圧は915ヘクトパスカルで、陸上において観測された台風としては観測史上4番目に低い中心気圧だそうです。

恐るべし台風14号

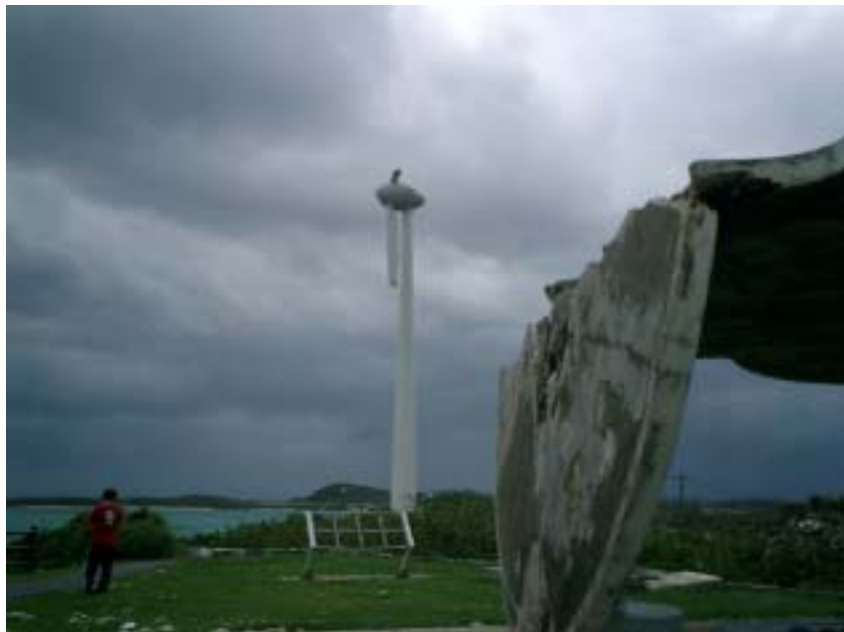
写真左上) 柱への損壊はなくても、風車の羽がなく痛々しい。手前のコンクリートは、休憩所のシェルターだが、これも損壊しており復旧はされていない。

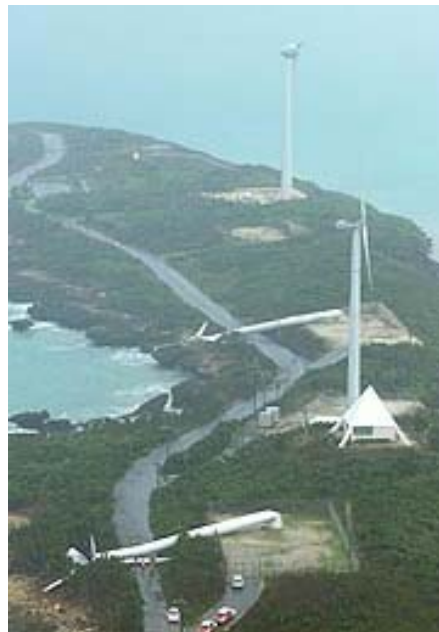
写真右上) 上空からの様子。2 基を残し、他は完全に倒壊している。

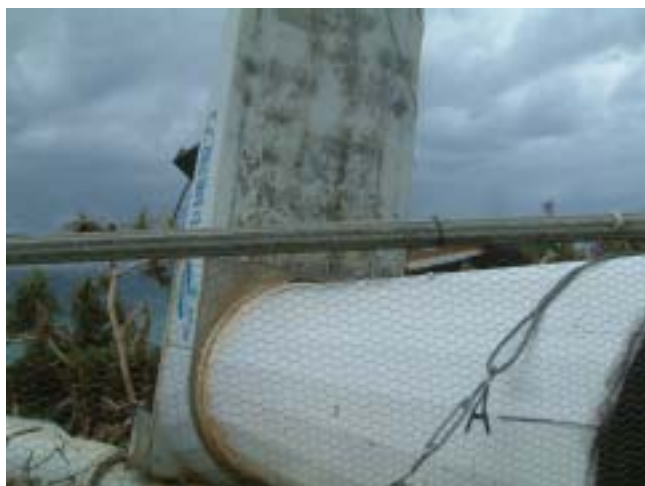
写真左上) 倒壊した柱は放置されたままである。

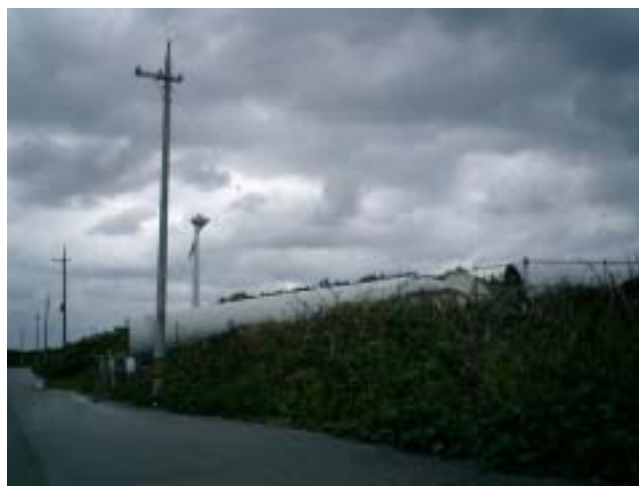
写真右上) 柱の根元が L 型に折れ曲がっている。構造計算上は、問題はなかったであろうが、自然の力を再認識すべき光景である。

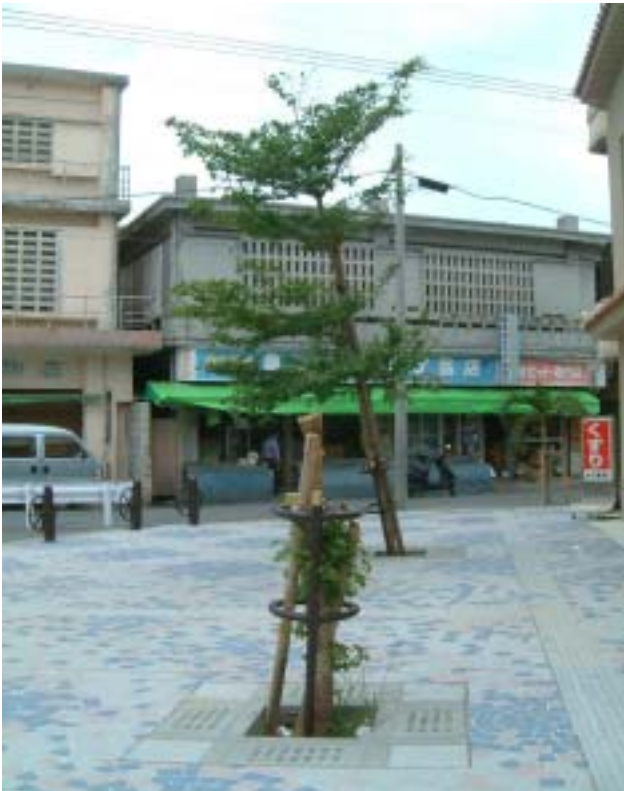
写真左上) 平良市内の高木。手前の高木の上半分は、完全になくなり、残った奥の高木は、曲がったまま復旧されていない。

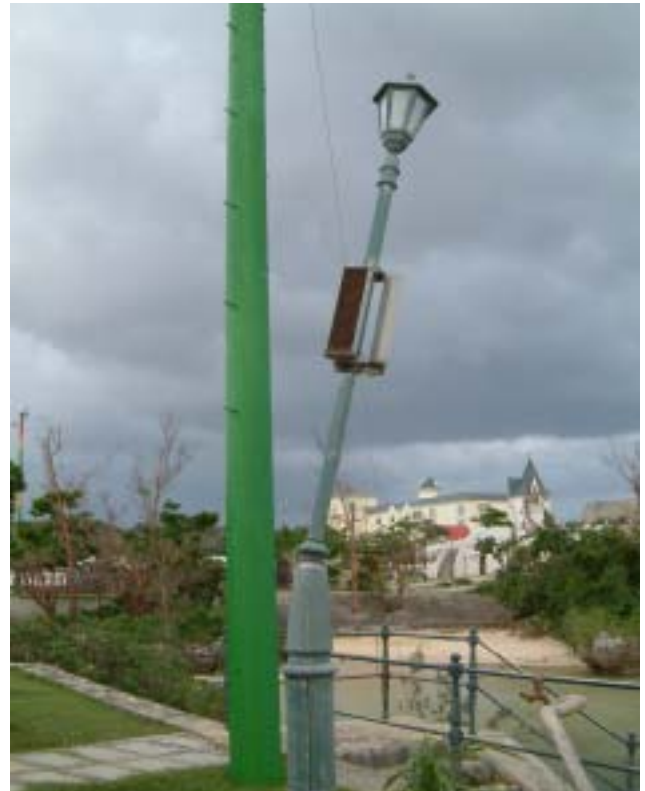
写真右上) ドイツ村の照明も、基壇から折れ曲がっている。

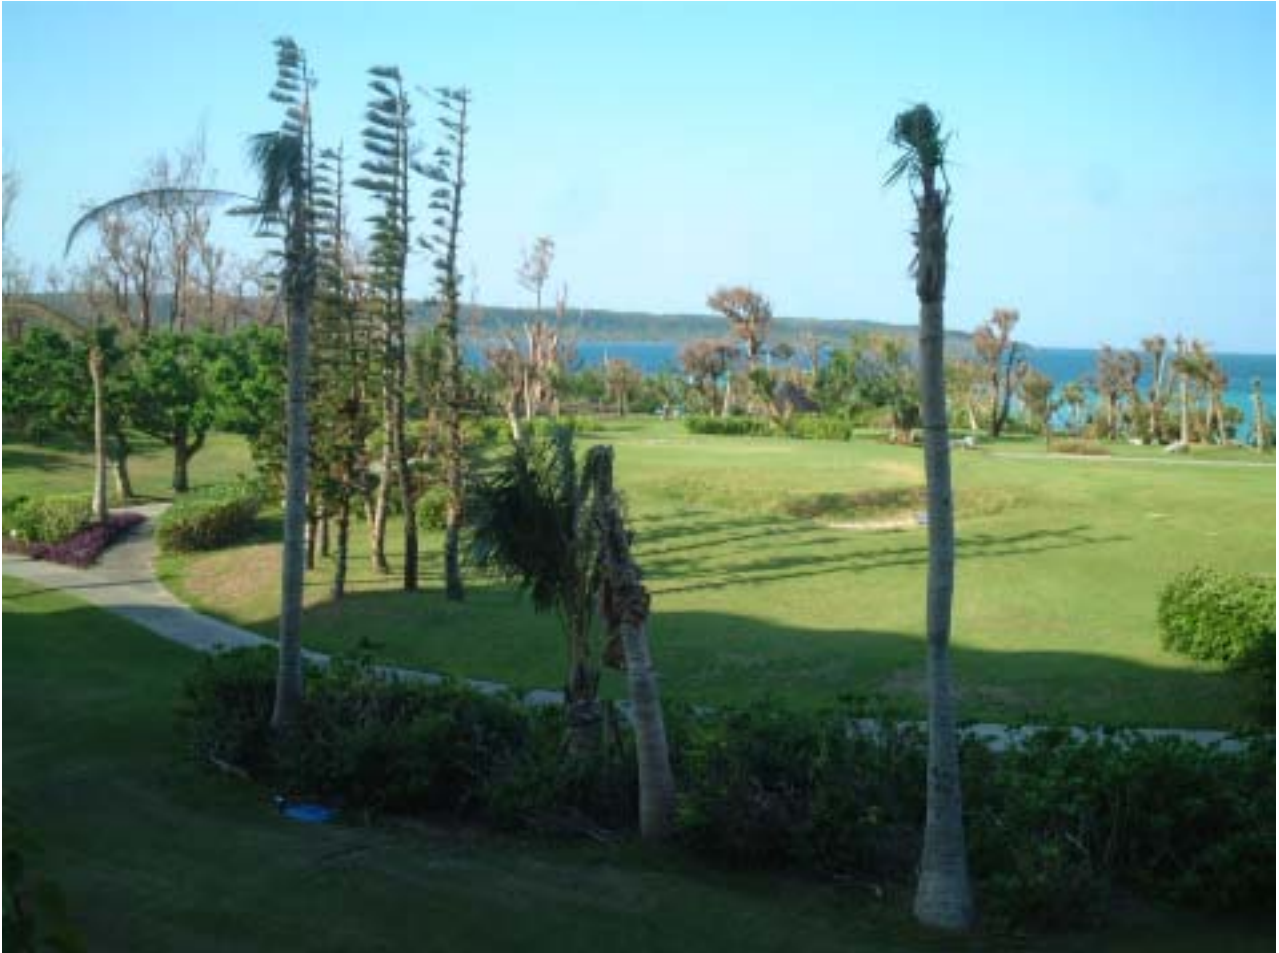
写真上) 葉のないヤシや、曲がったままの低木。

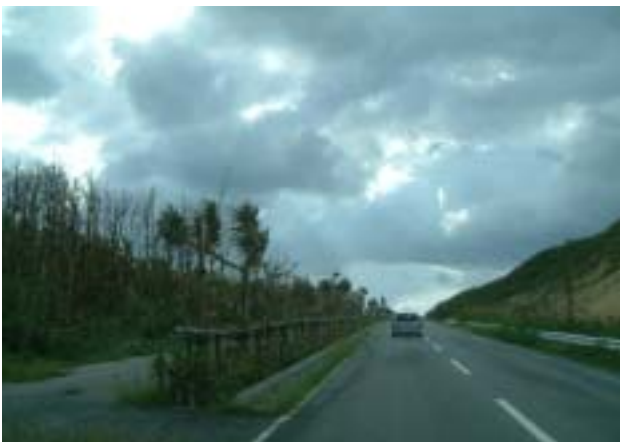
写真左下) 街路樹も枝や葉のないものが見られた。

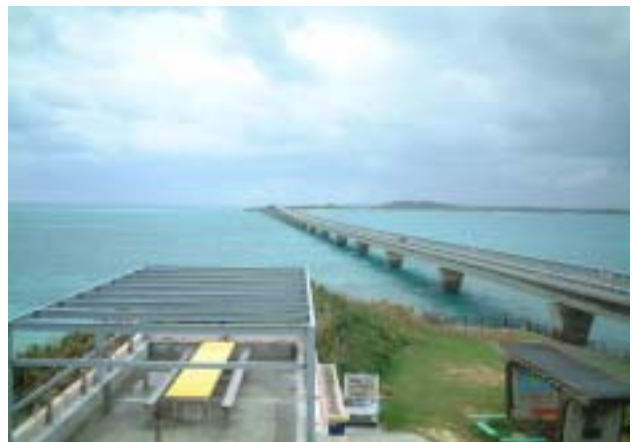
写真右下) 池間島のパーゴラの屋根は、完全に無くなっている。
