大阪探検隊

公道で『ハンプ』を発見

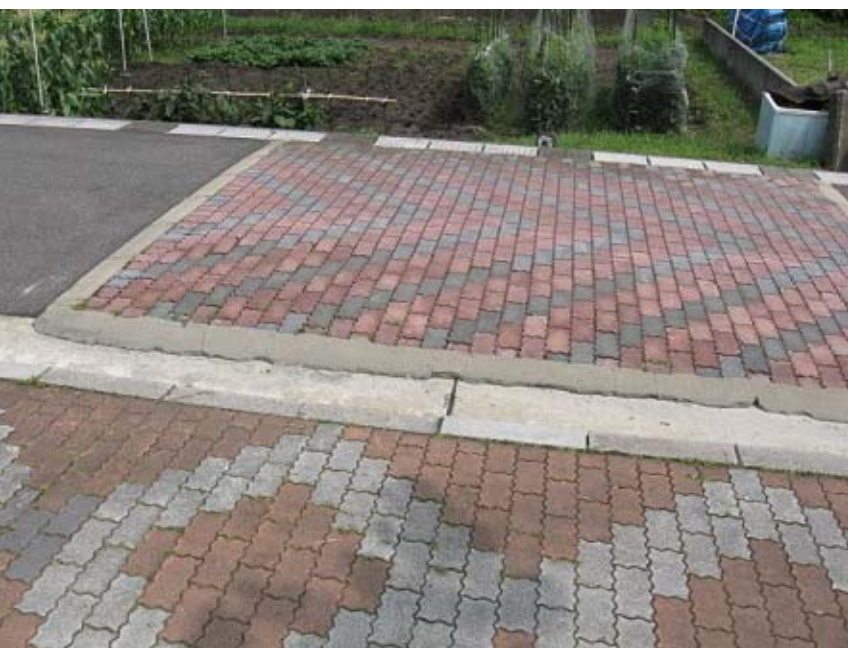
写真はハンプのアップです。手前は立派な歩道です（都市内の道路なら歩車共存の設計になったかも知れませんね。）

見た感じではアスファルト舗装の上に盛り上げているようで、しかも施工もそんなに立派ではありませんので何年持つか心配です。

ただ、車の進入防止効果は絶大なようです（私がおじさんたちと立ち話している時も1台も通りませんでした。）

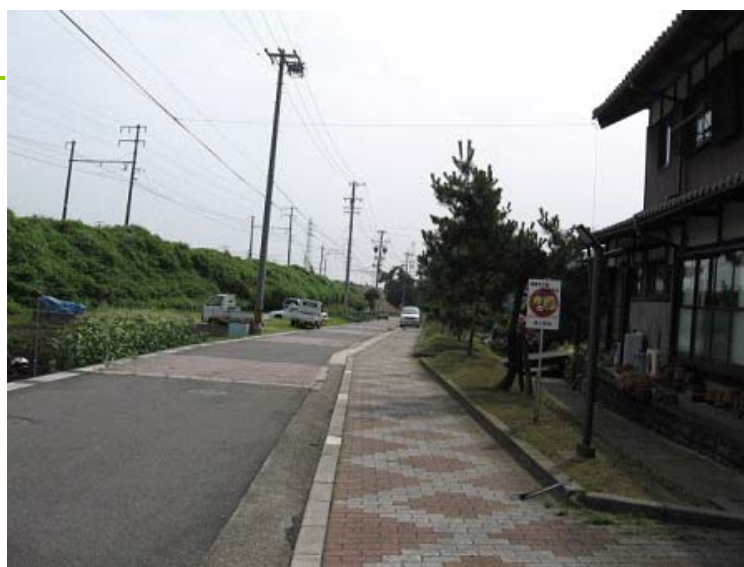
右の写真の左側に写っている土手は東海道本線ですので、関ヶ原駅から大垣・岐阜方面へ向かう機会がありましたら、出発後すぐ右手を見ていてください。現場を確認できます。
