## 千日前通高架下の景観整備

平成8年3月 大阪市建設局

本業務では、大阪の主要東西軸である千日前通（四つ橋筋～大正橋）を対象に、高架下空間の修景とバス停並びに街園部の景観整備について、デザイン検討及び実施設計を行った。

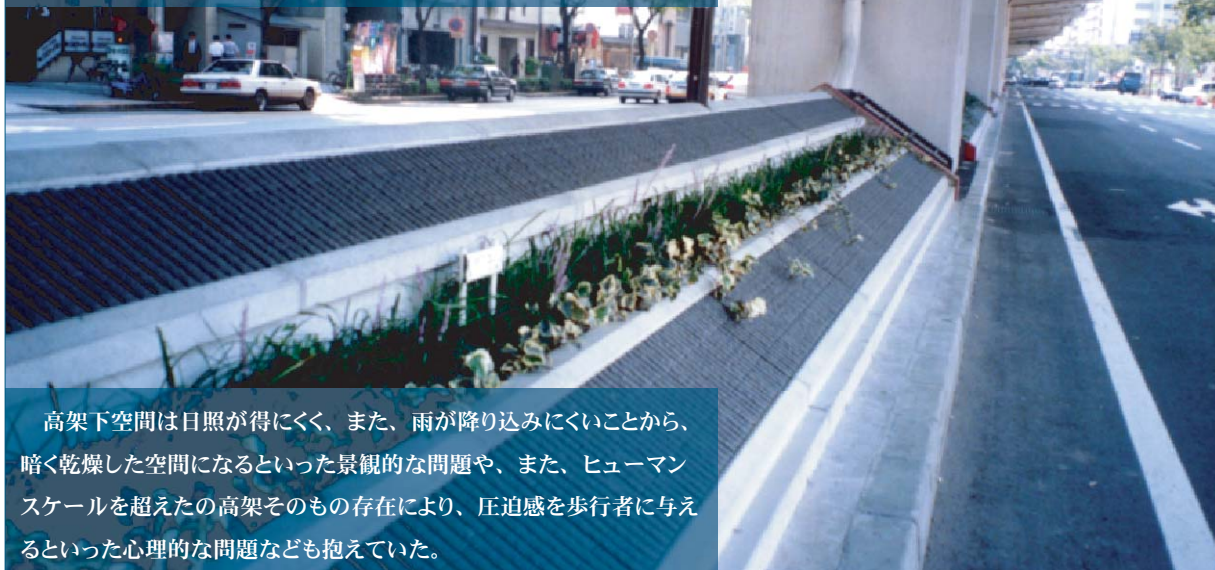
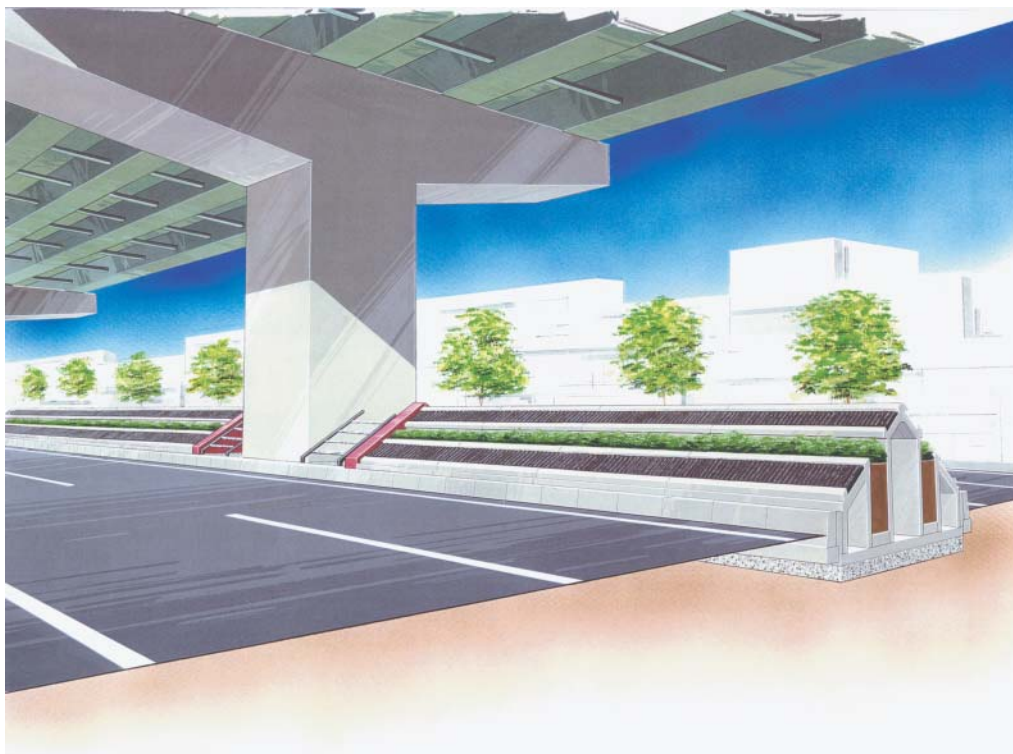
高架下の整備については、コストの削減、現地での工事期間の短縮等を目的として、PCを基本とした構造を採用している。
